Stellen metallische Berstscheiben in Sauerstoffanlagen ein mögliches Sicherheitsrisiko dar?

¹ BAM Bundesanstalt für Materialforschung und -prüfung, Fachbereich 2.1 „Gase, Gasanlagen“, Berlin

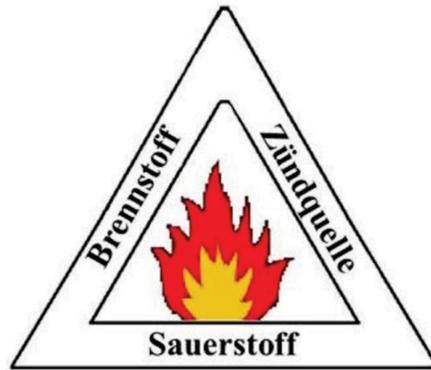
Abbildung 1: Feuerdreieck

Grundsätzlich müssen drei Dinge vorhanden sein, damit ein Brand auftreten kann: ein brennbares Material (Brennstoff), eine Zündquelle und Sauerstoff. Dieser Zusammenhang lässt sich auch im allgemein bekannten Feuertreieck (Abbildung 1) darstellen.

Für diese Versuche lassen sich zwei der drei Seiten des Feuerdreiecks leicht identifizieren:

- der hochverdichtete Sauerstoff und
- die metallischen Materialien als potentieller Brennstoff.

Auf den ersten Blick ist für diesen Fall zunächst aber keine Zündquelle festzustellen. Bei den darauffolgenden Untersuchungen sollte daher geklärt werden, welche Zündquelle den Ausbrand initiierte.

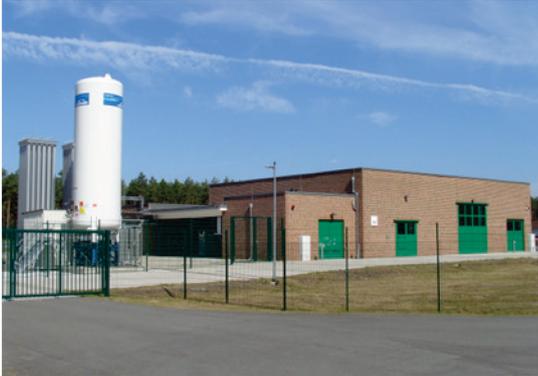
Abbildung 2: Sauerstoffversorgungsanlage und Versuchsgebäude

Abbildung 2 zeigt das Versuchsgebäude und eine Übersicht über die Sauerstoffversorgung. In Abbildung 3 ist das Rohrsystem von 70 m Länge und mit Rohrdurchmessern zwischen 12,5 mm und 50 mm ($\frac{1}{2}$ " bis 2") dargestellt.

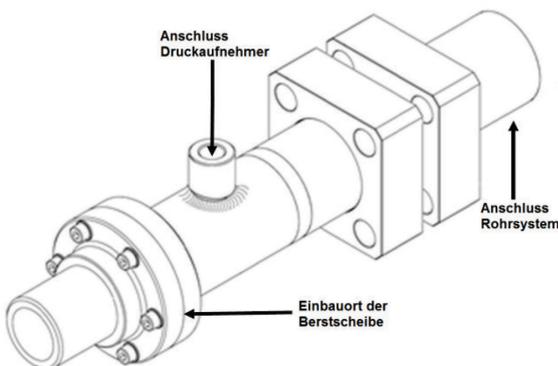
Abbildung 4: Berstscheibenhalter

Im ersten Schritt wurden Berstscheiben aus verschiedenen metallischen Materialien und mit unterschiedlichen Dicken gefertigt, um unterschiedliche Berstdrücke realisieren zu können. Dabei wurden nur metallische Materialien verwendet, die zuvor nach ASTM G124-95 untersucht worden waren. Für statistische Zwecke wurde jeder Versuch insgesamt 10-mal durchgeführt. Abbildung 4 zeigt die technische Zeichnung des Berstscheibenhalters.

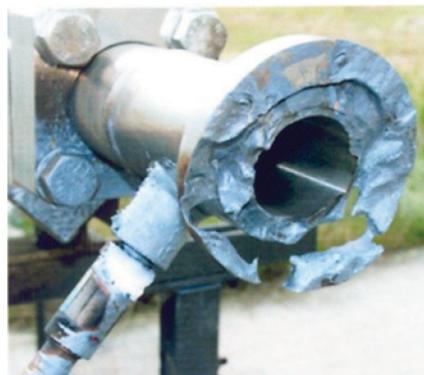
Abbildung 5: Berstscheibenhalter, Ansicht entgegen der Strömungsrichtung

Während einer Versuchsreihe mit einer Aluminium- Berstscheibe kam es zu einem unerwarteten Ausbrand. Ein lauter Knall, begleitet von einem großen Feuerball, zeigte die starke Reaktion mit Sauerstoff. Der Hauptteil (Abbildung 5), das Gegenstück des Berstscheibenhalters (Abbildung 6) und die Schutzwand (Abbildung 7) zeigten anschließend typische Anzeichen eines Metallabbrands. Die Aluminium- Berstscheibe wurde vollständig verbrannt. Das Gegenstück des Berstscheibenhalters wurde in fast 70 m Entfernung gefunden, es war dort gegen den Schutzzaun geschleudert worden. Die Versuchsbedingungen sind in Tabelle 1 angegeben.

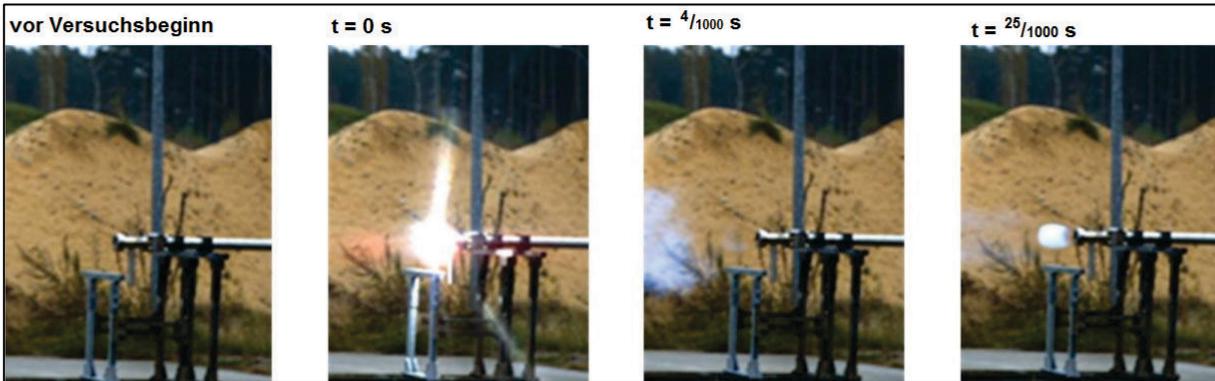
Abbildung 8: Öffnen einer Aluminium- Berstscheibe mit Lichtblitz

Jedoch wurde beim Öffnen der Aluminium- Berstscheibe ein Lichtblitz beobachtet. Abbildung 8 stellt beispielhaft vier Bilder aus der Videosequenz eines solchen Versuchs dar. Bei $t = 0$ s

platzt die Berstscheibe auf, anschließend bildet sich ein erkennbares Profil des strömenden Sauerstoffs aus.

Im direkten Vergleich zum Ausbrand mit der Aluminium- Berstscheibe sind Unterschiede hinsichtlich der Heftigkeit der Reaktion erkennbar. bereinstimmend bei den Versuchsreihen mit Stahl und Aluminium sind hingegen die Lichtblitze beim Platzen der Berstscheibe, die bei keinen anderen Materialien festgestellt wurden.

Die Untersuchungen zur Unfallaufklärung, v.a. die Frage, was die Zündquelle war, sind noch im Gange. Dabei wird zurzeit das Hauptaugenmerk auf die charakteristischen Lichtblitze beim Platzen der Berstscheiben aus Aluminium und Stahl gelegt, da diese Lichtblitze bisher bei keinen Berstscheiben aus anderen metallischen Materialien auftraten.

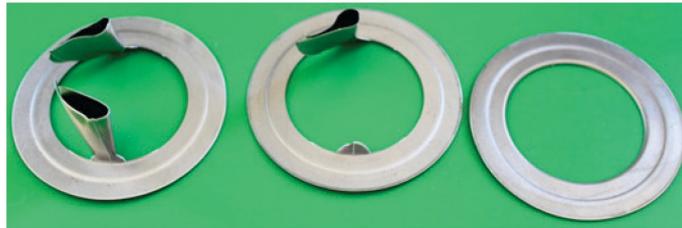
Abbildung 10: Beispiele für Berstscheiben mit nicht abgerissenen Fragmenten und teilweise abgerissenen Fragmenten

Bei dem gezeigten Versuch öffneten sich alle vier vorgekerbten Fragmente der Berstscheibe, rissen aber nicht ab (Abbildung 9). Bei anderen Versuchen mit Aluminium- Berstscheiben allerdings kam es auch zu einem teilweisen oder sogar zu einem vollständigen Abreißen der vorgekerbten Fragmente (Abbildung 10).

Eine weitere vorstellbare Zündquelle könnten aber auch die beim Aufplatzen der Berstscheibe entstehenden Fragmente der Sollbruchstelle sein. Sollten diese Fragmente komplett von der metallischen Berstscheibe abreißen, so könnten sie durch den ausströmenden Sauerstoff gegen den metallischen Berstscheibenhalter prallen. Auf diese Weise könnte z.B. ein Funke entstehen, der als Zündung dienen könnte.

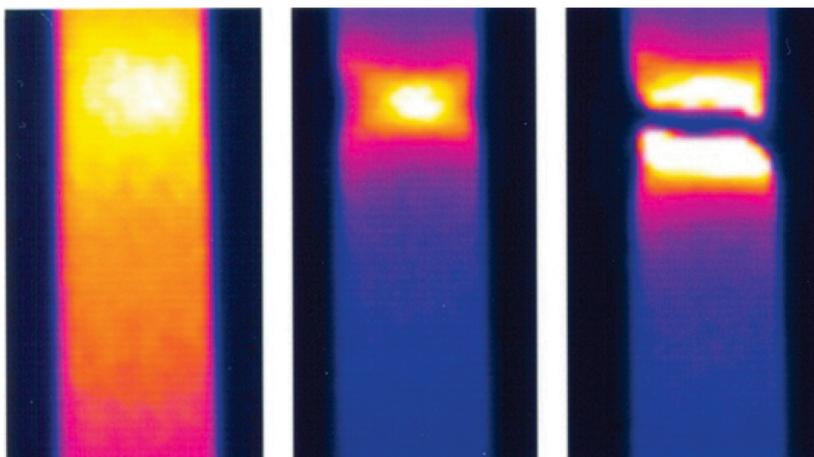
Abbildung 11: Temperaturanstieg in der Bruchzone

Abbildung 11 stellt beispielhaft drei Bilder aus der Videosequenz eines solchen ZerreiBversuchs dar. Die Dehnung führt zunächst zu einer Erwärmung in einem größeren Bereich des Zugprofils. Kurz vor dem ZerreiBen konzentriert sich die Erhitzung auf die Bruchzone. Nach dem ZerreiBen sind die höchsten Temperaturwerte an den scharfen Kanten beider Profilteile zu finden.

Es wurden zahlreiche Zerreiversuche durchgefhrt, um die Bildfrequenz, die Bildauflsung und den messbaren Temperaturbereich der Kamera zu variieren. Trotz der Verwendung der Hochgeschwindigkeits- IR- Kamera geben die aufgezeichneten Daten nur Temperaturwerte an, die ber die Aufzeichnungszeit und ber die Pixelgre gemittelt sind. Daher ist es nicht verwunderlich, dass die derart bestimmten Temperatur- Mittelwerte in der Bruchzone nur ca. 130 °C betragen. Nach Angaben der Experten fr diese Zerreiversuche geht dieser Temperaturwert- Mittelwert einher mit maximalen Temperaturwerten von einigen hundert Grad Celsius an den scharfen Kanten der Bruchzone.

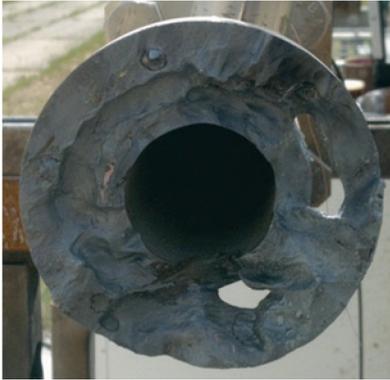
Abbildung 12: Berstscheibenhalter,

Die Versuchsbedingungen sind in Tabelle 2 angegeben, die Unterschiede zu den Versuchsbedingungen mit der Aluminium- Berstscheibe sind fett hervorgehoben. Der Hauptteil (Abbildung 12) und das Gegenstck des Berstscheibenhalters (Abbildung 13) zeigten auch hier die typischen Anzeichen eines Metallabbrands.
